## BELZONA REPARA ROTOR DE BOMBA DE VACÍO DE GRAN TAMAÑO

Planta de papel, Portugal

Rotor de bomba de vacío Nash

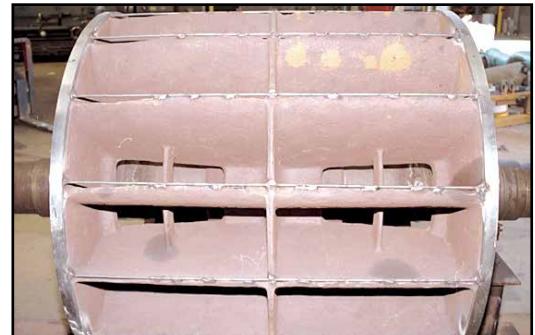
La contaminación del agua de sellado con productos químicos y pulpa aceleraron la corrosión. La corrosión del rotor condujo a una pérdida de eficiencia en la bomba.

1. El rotor degradado con la estructura de metal soldada
2. Reconstrucción del rotor a sus dimensiones originales con Belzona® 1111
3. Retoque final al revestimiento de Belzona® 1341
