BELZONA REPARA LA PASARELA DE UN COLEGIO

Colegio de primaria, Reino Unido

Pasarela voladiza de concreto cubierta con asfalto

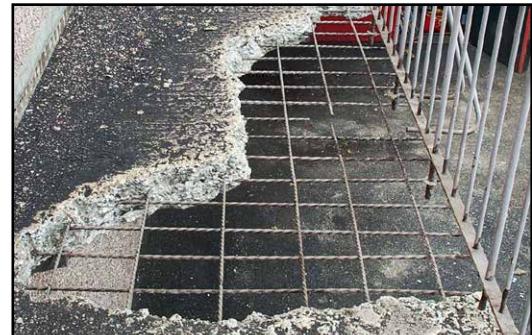
La aplicación regular de sal provocó un deterioro en el concreto bajo el asfalto. Cuando se retiró el asfalto, se descubrió un importante daño estructural. Los ingenieros de estructuras del ayuntamiento aprobaron la reparación.

1. Daños severos detectados tras el granallado
2. Aplicación de Belzona® 4131 finalizada
3. Aplicación de Belzona® 5231 a la pasarela completa
4. Vista de la aplicación tras 9 años

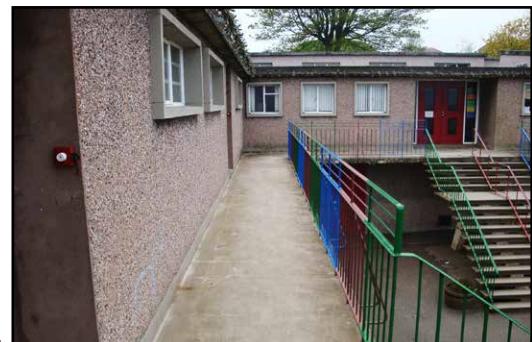
4.

La alternativa consistía en destruir la pasarela y reemplazarla por una nueva para dotar de fortaleza a la construcción. La aplicación Belzona se completó durante las vacaciones de verano, y las autoridades locales quedaron satisfechas dada la cantidad de dinero que habían ahorrado, que se estimaba de un mínimo de 20.000 libras aproximadamente. Una reciente visita llevada a cabo en 2011, mostró que la aplicación aún seguía en perfectas condiciones.
