UNA VENTANA DE OPORTUNIDADES PARA BELZONA

Autoridad Inmobiliaria, St. Helens, Reino Unido

Dinteles de concreto

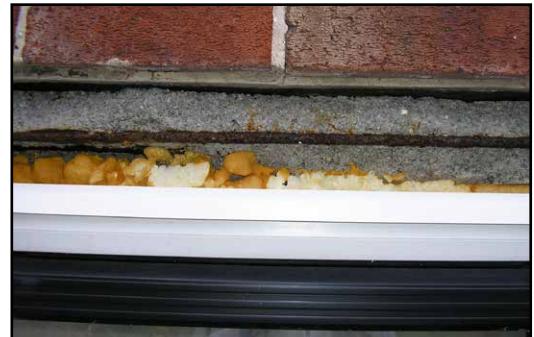
Los dinteles de concreto se habían resquebrajado, mostrando las barras de refuerzo situadas por debajo. La Asociación Inmobiliaria estaba instalando nuevas ventanas y requería de reparaciones rápidas y efectivas.

1. Dinteles dañados
2. Área siendo limpia y preparada
3. Aplicación de Belzona® 4141
4. Dintel finalizado
