BELZONA, LA SOLUCIÓN PARA LOS PROBLEMAS DE LOS TEJADOS

Fábrica de elementos decorativos metálicos, Santa Fé, Nuevo México, Estados Unidos

Tejado

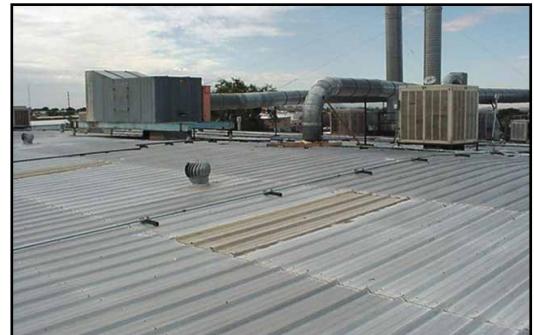
El calor, los rayos UV y la polución de la fundición situada debajo, originaron filtraciones de agua en las juntas, bordes y tapajuntas.

1. Vista del tejado
2. Laminas angulares siendo selladas con el sistema
3. Sellado de juntas verticales

Se utilizó el sistema Belzona para sellar todas las fugas. Tras varios años, no se han detectado filtraciones y el sistema sigue en perfectas condiciones.
