BELZONA REPARA PARTELUZ DE PIEDRA ARENISCA

Vivienda particular, Escocia, Reino Unido

Julio 2003

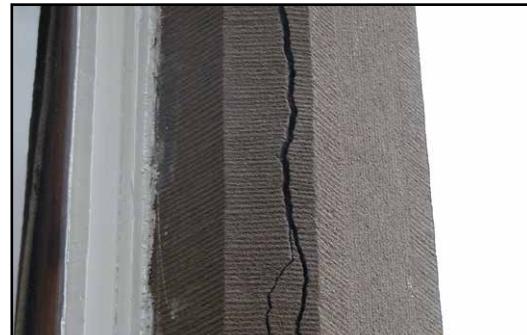
Las grietas estaban empeorando debido al frío durante los meses de invierno y a intentos previos de reparar el parteluz con concreto en las líneas de unión.

1. El problema. Nótese el surco en la piedra arenisca
2. Aplicación de una fina capa de Belzona® 4141
3. Aplicación finalizada
4. Inspección realizada en diciembre de 2007

La aplicación fue llevada a cabo de acuerdo con el folleto Belzona de Sistema Know-How WPA-4. Se abrieron y se llenaron las grietas con Belzona® 4141, antes de recubrir el área con una fina capa del mismo producto tintado, para no alterar la apariencia estética.
