BELZONA RECONSTRUYE Y PROTEGE ÁLABES

Planta de agua, Egipto

Rodetes de dos bombas de agua

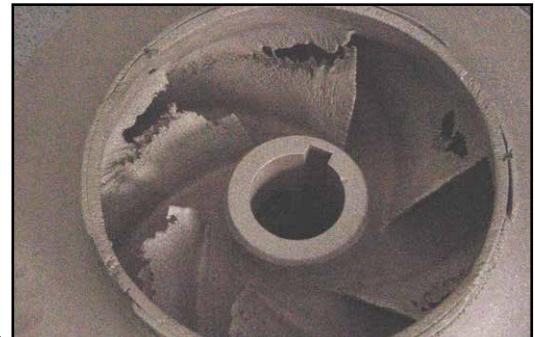
Los álabes de rodetes sufrían una severa cavitación

1. Álabes del rodete afectados por cavitación
2. Rodete preparado para reconstruir los bordes perdidos
3. Reconstrucción de los álabes
4. Álabes reconstruidos y revestidos
