REPARACIÓN BELZONA EN BOMBA DE DOS ETAPAS

Industria energética, Bulgaria

Bomba centrífuga de dos etapas (Modelo 3B200x2)

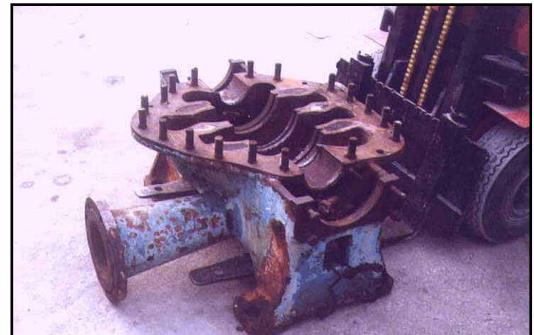
Erosión, desgaste y corrosión de los elementos sellantes y de la carcasa de la bomba.

1. Superficie de la bomba antes de la preparación
2. Belzona® 1321 aplicado sobre la superficie granallada
3. Reconstrucción de los asientos de los anillos de sellado y los asientos de los rodamientos por moldeo
