RESTAURACIÓN DE RODETE DE BRONCE CON BELZONA

AEP/PSO - Oklahoma, Estados Unidos

Rodete de bomba de agua de refrigeración

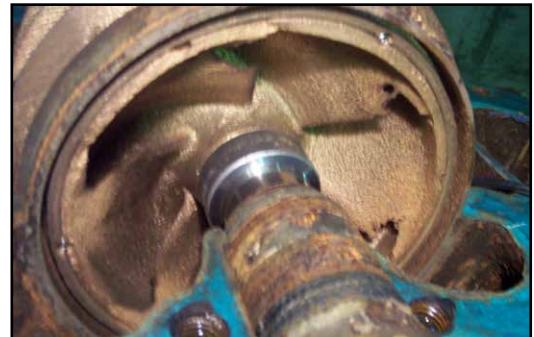
Este rodete de bomba, uno de cuatro, funcionaba 24 horas al día y se había erosionado hasta el punto de necesitar ser reemplazado.

1. Primera inspección mostrando el grado del daño por erosión
2. Malla colocada y reconstrucción en proceso
3. Amolado para recuperar el contorno
4. Rodete reconstruido y listo para poner en servicio
