BELZONA RECONSTRUYE BOMBA DE ELEVACIÓN

Planta de aguas residuales, Oklahoma, Estados Unidos

Bomba elevadora

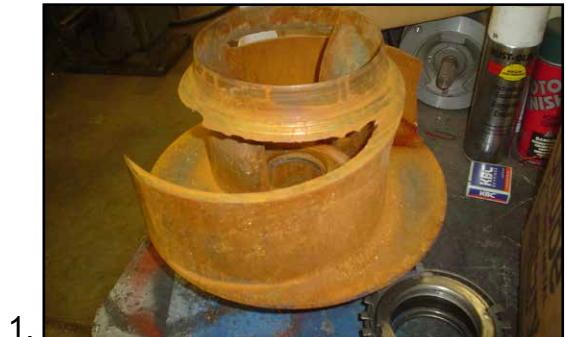
La bomba había perdido rendimiento y necesitaba ser retirada. El modelo era extranjero y se necesitaban cuatro semanas para recibir las piezas de repuesto.

1. Rodete erosionado
2. Rodete reforzado y granallado
3. Cárcaza granallada y revestida
4. Rodete después del equilibrado y reconstrucción

El rodete y la carcasa se reconstruyeron en un taller local utilizando Belzona, lo que supuso un 40% del costo de una bomba nueva. El cliente comunicó que una vez reinstalada la bomba, la válvula antirretorno nunca había subido tanto.
