BELZONA PROTEGE AL SOPORTE DE LA RUEDA DEL PULVERIZADOR DE CARBÓN

Proyecto de energía San Miguel, Christine, TX, USA.

Soporte de la rueda del pulverizador de carbón.

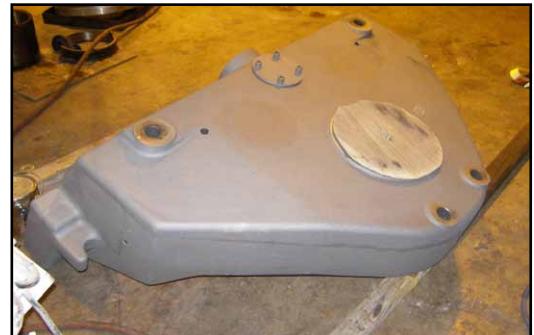
1. Nuevo soporte de la rueda del pulverizador de carbón preparado para la aplicación
2. Belzona® 1812 siendo aplicado
3. Aplicación finalizada.
