BELZONA PROTEGE UNA BOMBA GRANDE DE RÍO

Planta petroquímica, Sur Louisiana, Estados Unidos

Bomba principal de agua de refrigeración operando con agua de río

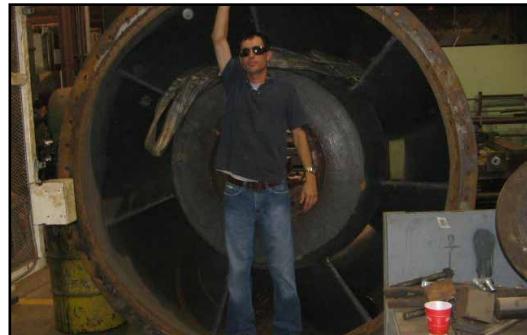
La bomba sufría erosión debido a los sólidos arrastrados del río.

1. Depósito en la bomba claramente visible
2. Difusor de succión completamente reconstruido
3. Inicio del trabajo de restauración del rodete
4. Rodete completamente protegido
