BELZONA SALVA BOMBA DEL VERTEDERO

Fábrica de papel, Oklahoma, Estados Unidos

Mayo 2007

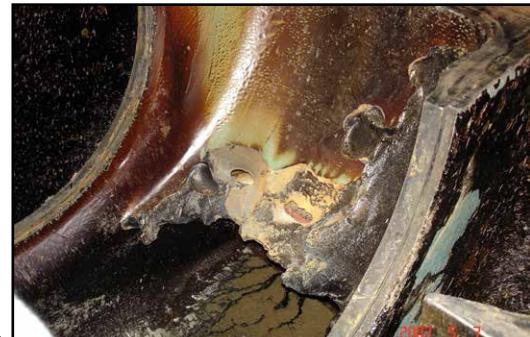
Los inyectores defectuosos causaron que el ácido sulfúrico no se mezclara bien con el papel y la bomba se vio seriamente erosionada. Los espolones en la descarga estaban erosionados y la carcasa severamente picada y con varios agujeros. Después de la inspección, los inyectores se movieron hacia abajo.

1. Bomba antes de la reparación
2. Reconstrucción del espolón finalizada
3. Aplicación finalizada
