REVESTIMIENTO BELZONA EN BOMBA TRANSPORTADORA BYRON JACKSON

Compañía petrolera, Arabia Saudí

Erosión en la superficie de bomba multi-etapa

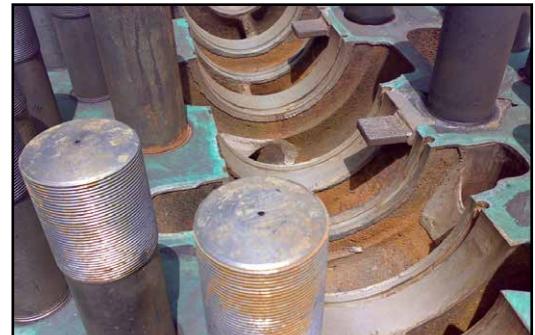
1. Antes del granallado
2. Despues del granallado mostrando la evidente picadura de la superficie
3. Reconstrucción con Belzona® 1311
4. Aplicación finalizada con Belzona® 1391

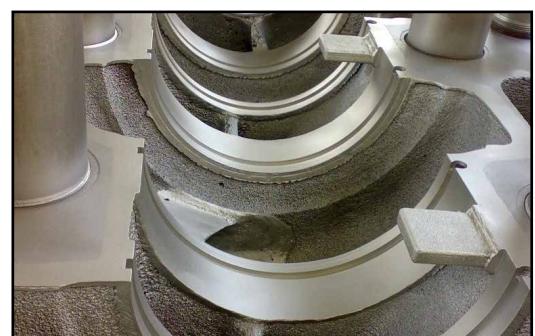
2.

Erosión en la superficie de la bomba causada por agua de mar y entrada de arena durante la operación de transporte.
