REPARACIÓN DE DIFUSOR DE BOMBA CON BELZONA SOBREPASA TODAS LAS EXPECTATIVAS

Suministrador nacional de energía, Malta

Bomba de sistema de refrigeración de agua de mar para una turbina de 60 MW

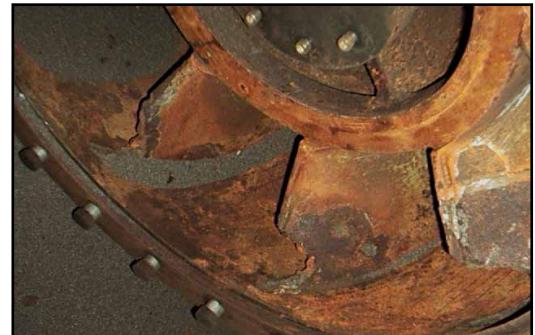
Pérdidas de eficiencia y fallo de la bomba debido a la severa erosión-corrosión de la bomba de flujo axial vertical (7090 m³/h). Antes de la solución Belzona, el cliente había tenido que reemplazar componentes de la misma anualmente. Dado que se trataba de un importante suministrador de electricidad local, el tiempo de parada de este equipo causaba grandes problemas.

1. Estado del difusor de la bomba después de un año en servicio
2. Reconstrucción de los perfiles del álabe
3. Aplicación finalizada
4. Aplicación después de 9 años en servicio

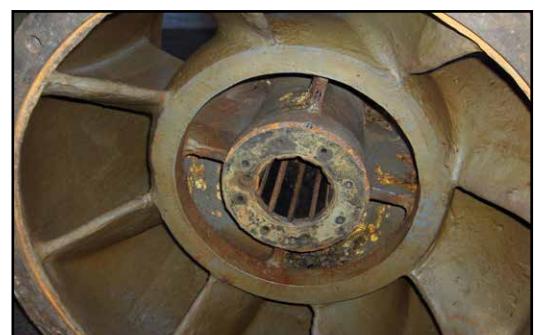
4.

El cliente se mostró muy sorprendido de que el equipo erosionado pudiera ser reparado, y satisfecho con la gran mejora en la fiabilidad y rendimiento del mismo. La carcasa y campana de succión de la bomba también se revistieron y protegieron interna y externamente. Después de 9 años en servicio, se comprobó que el revestimiento continuaba en excelentes condiciones.
