CAMPANAS DE SUCCIÓN RECONSTRUIDAS CON BELZONA

Central eléctrica, Missouri, Estados Unidos

Campanas de succión de dos bombas de refrigeración de agua

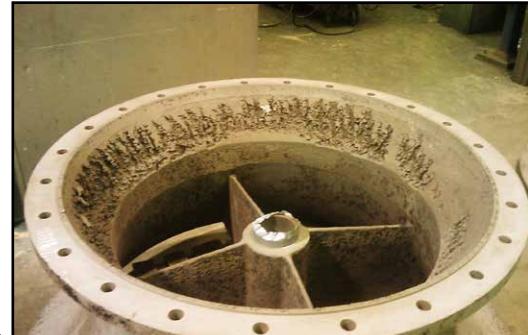
La erosión causó serias pérdidas de material creando agujeros en el sustrato. El cliente se planteaba reemplazar el equipo debido a la pérdida de eficiencia y tiempos de parada no previstos.

1. Erosión evidente
2. Aplicación de Belzona® 1311
3. Aplicación de Belzona® 1321 en las superficies internas
4. Aplicación de Belzona 5811 en las superficies externas
