## DIFUSOR DE BOMBA CON CAVITACIÓN RESTAURADO CON BELZONA

Parque temático, Virginia, Estados Unidos

Marzo 2009

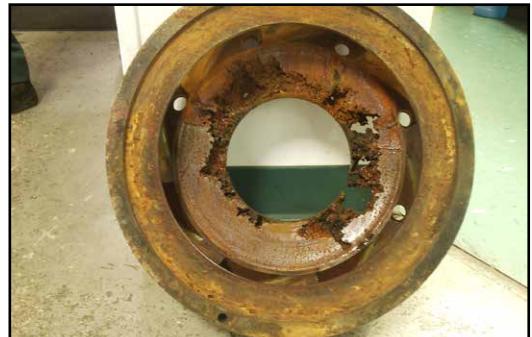
La cavitación causó una severa pérdida de metal en el rodete y difusor de la bomba. El cliente consiguió un nuevo rodete pero no un nuevo difusor de reemplazo.

1. Difusor severamente afectado por cavitación
2. Difusor granallado y metal de refuerzo soldado
3. Aplicación de Belzona® 1111
4. Aplicación finalizada
