BELZONA PROTEGE BOMBA DE AGUAS RESIDUALES

Compañía de químicos, Texas, Estados Unidos

2007

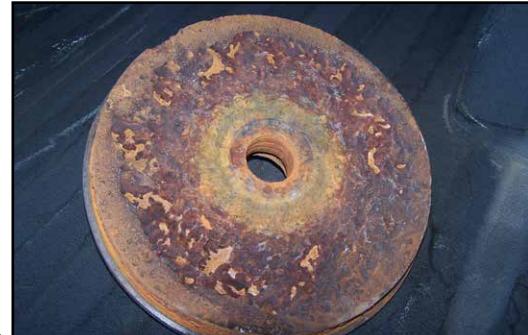
Las agresivas sustancias químicas contenidas en el proceso de tratamiento de aguas residuales causaron picaduras y degradación del sustrato de acero al carbono, que resultó en una pérdida de rendimiento, pérdida de eficiencia de la bomba y frecuentes reemplazos.

1. Cabeza de la bomba de aguas residuales dañada
2. Cabeza de la bomba reconstruida y revestida
3. Carcasa de la bomba dañada
4. Carcasa de la bomba reconstruida y revestida
