BELZONA RESTAURA BOMBA DE REFRIGERACIÓN DE AGUA

Refinería, Texas, Estados Unidos

Bomba principal de refrigeración de agua en refinería

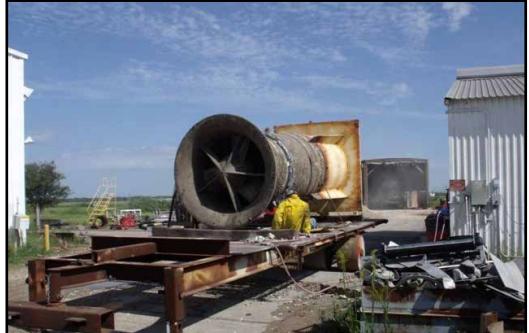
La corrosión general de muchos años había degradado la bomba.

1. Bomba de circulación de agua
2. Campana de succión dañada
3. Rodete revestido con Belzona® 1341 junto con la campana de succión reconstruida y revestida
4. Área de descarga de la bomba revestida con Belzona® 1341

La aplicación se realizó de acuerdo con los folletos Belzona de Sistema Know-How CEP-1 y CEP-3. Se reconstruyeron las áreas picadas con Belzona® 1111. Después de completar la reconstrucción, se aplicaron dos capas de Belzona® 1341.
