BELZONA CONTRIBUYE CON EL PROGRAMA DE RENDIMIENTO EN BOMBAS EN UNA ACERÍA

Acería, Hungría

La planta de fundición continua de la acería tenía más de 60 bombas para proveer de agua de refrigeración a los rodillos de laminación, inyectores del quemador y altos hornos. Se identificaron 12 bombas para revestimiento y supervisión del rendimiento.

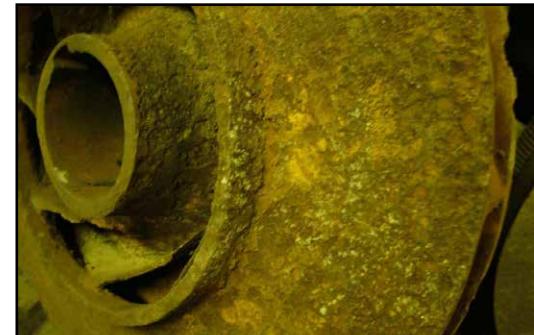
Los daños por erosión y corrosión causaron una alta pérdida de rendimiento. Las 12 bombas seleccionadas tenían 15 años de antigüedad, pero había otras 60 bombas de entre 30 y 36 años de antigüedad que ciertamente tenían mayores pérdidas de rendimiento que las bombas sometidas a prueba.

1. Superficies de la bomba antes del revestimiento
2. Granulado del rodete
3. Partes revestidas
4. Carcasa revestida
