BELZONA® 1391 PROTEGE UNIDAD DE CRAQUEO CATALÍTICO

Refinería de petróleo, Reino Unido

Torre de fracciones volátiles en la unidad de craqueo catalítico

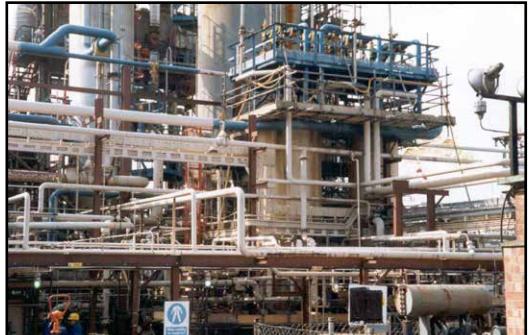
1. Vista de la unidad
2. Aplicación de Belzona® 1391 en proceso
3. Vista de la boca de entrada mostrando el reducido espacio de aplicación
4. Aplicación finalizada con las trampillas también revestidas con Belzona® 1391

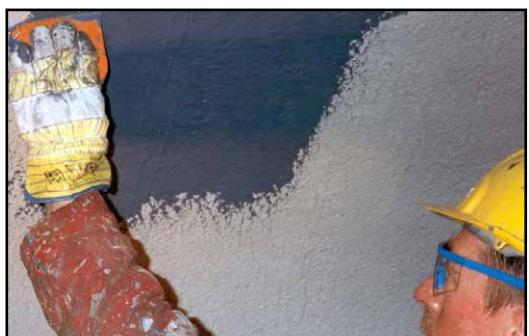
2.

Extensa corrosión-erosión en la estructura causada por la mezcla de hidrocarburos calientes

La aplicación se realizó de acuerdo con el folleto Belzona de Sistema Know-How TCC-5.
