## BELZONA REPARA CODO DE TUBERÍA DE 61 cm DE DIÁMETRO

Planta petroquímica, Kuwait

Tubería de 61 cm de diámetro utilizada para transportar agua de mar

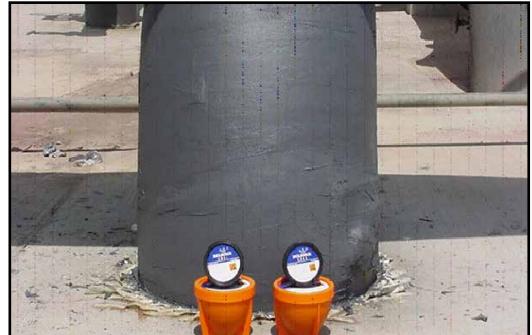
El fallo del revestimiento interno provocó una pérdida de espesor de la tubería. Se utilizó un ensayo no destructivo (NDT) para definir el área debilitada.

1. Vista frontal
2. Vista lateral
3. Pieza de prueba en proceso de preparación para su evaluación

Se soldó un parche de acero sobre el área debilitada. Se aplicó una capa base de Belzona® 1311, seguida por la tela de refuerzo Belzona® 9341. Se repitió el proceso y se finalizó la aplicación con una capa de Belzona® 1311 para proporcionar un acabado liso.

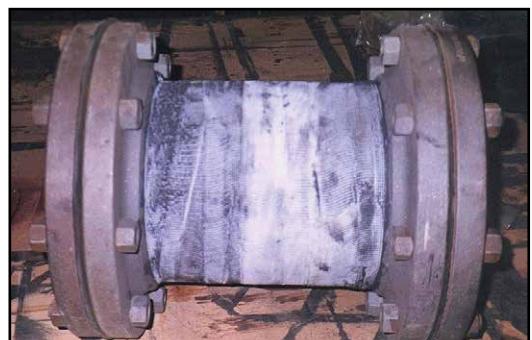
3.

La reparación fue extensamente evaluada por el equipo de mantenimiento antes de ser llevada a cabo. Se prepararon muestras defectuosas en tramos de tubería para ensayos y éstas fueron reparadas de la manera descrita arriba. A continuación se midió la presión con éxito en estas muestras antes de llevar a cabo la reparación real.
