BELZONA PROVEE SOPORTES DURADEROS PARA UNA TUBERÍA

Tuberías de fuel y de servicios en la terminal de crudo (un total de 5 tuberías distintas de diferentes diámetros).

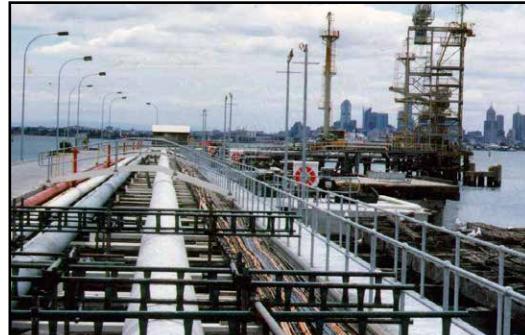
1. Vista general de la terminal
2. Corrosión en los soportes originales
3. Nuevos soportes de asientos adheridos antes de volver a pintar la tubería.

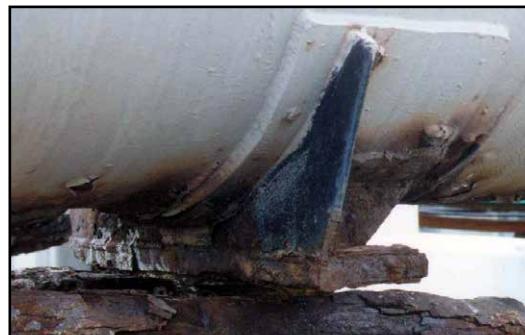
2.

Corrosión severa en los soportes originales y en los puntos de soporte de la tubería.
