## REPARACIÓN Y OPTIMIZACIÓN DE LA EFICIENCIA DE BOMBA CON BELZONA

Proveedor de agua potable, Portugal

Voluta de una bomba grande de carcasa partida.

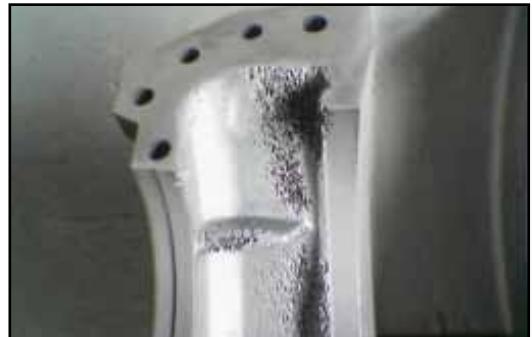
La bomba sufría una corrosión significativa.

1. Severa corrosión localizada
2. Aplicación con Belzona® 1111
3. La reparación concluida
