BELZONA VUELVE A VISITAR UNA TUBERÍA CON FUGA

Estación eléctrica, Gales, Reino Unido

Tubería de refrigeración por agua

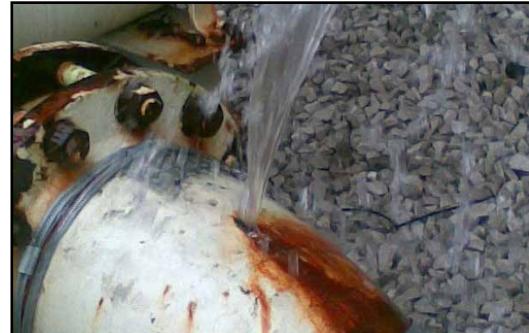
1. Fuga sellada con Belzona® 1111
2. Aplicación terminada y protegida con Belzona® 1341
3. Nota: la reparación previa puede verse debajo de la aplicación reciente

La aplicación fue llevada a cabo de acuerdo con el folleto Belzona de Sistema Know- How VPF-11a. Tras sellar temporalmente la fuga con Belzona® 1291, se aplicó Belzona® 1221 para proporcionar un refuerzo adicional previo al granallado y aplicación mediante envoltura de Belzona® 1111. Se aplicó Belzona® 1341 sobre lo anterior para proporcionar protección contra la corrosión en secciones expuestas de la tubería.
