BELZONA SALVA CARCASA DE BOMBA DE PULPA

Planta papelera, Port Elizabeth, Sudáfrica

Bomba que trabaja con pulpa

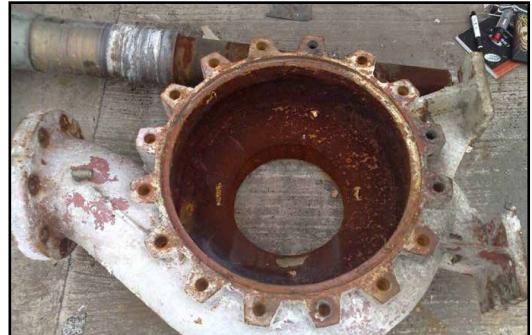
La bomba sufría una severa corrosión en la voluta y no podía ser puesta de nuevo en servicio debido a las pésimas condiciones en las que se encontraba.

1. Voluta de bomba corroída antes de la aplicación
2. Voluta revestida con Belzona® 1321
3. La bomba revestida lista para ser puesta de nuevo en servicio
