BELZONA ALISA LA RAMPA DE UNA LECHERÍA

Lechería, Telford, Reino Unido

2007

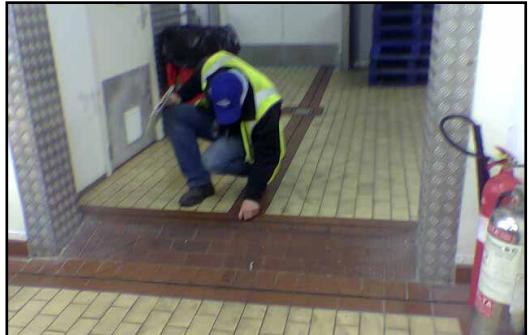
El desnivel de la rampa causaba que el transporte de los productos en las estibas, mediante un montacargas eléctrico fuera inestable y supusiera un riesgo para la seguridad cuando descendía la rampa.

1. Inspección de la rampa antes de la aplicación
2. Aplicación de acondicionador previa a la aplicación de Belzona® 4111
3. Comienzo de la aplicación de Belzona® 4111
4. Rampa finalizada
