BELZONA PROTEGE CUBIERTA DE INTERCAMBIADOR DE CALOR

Planta química, Costa del Golfo, Estados Unidos

Cubierta lateral de intercambiador de calor

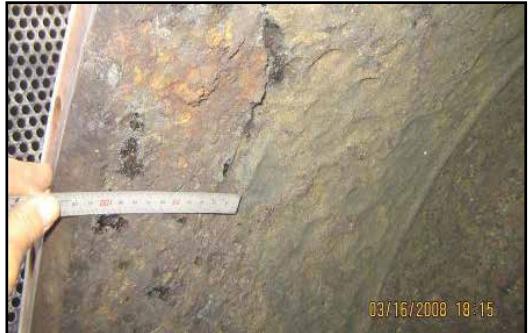
Corrosión severa ocurrida debido a las características del agua empleada en el proceso, ratio de corrosión estimado de 0,05" (1,25mm) por año.

1. La rápida pérdida de metal por corrosión, claramente evidente
2. Preparación de la superficie culminada
3. Primer plano de la aplicación
4. Aplicación finalizada
