## BELZONA REPARA JUNTA DE EXPANSIÓN Y SIGUE COMO NUEVA 3 AÑOS DESPUÉS

Hospital, Carolina del norte, Estados Unidos

Junta de expansión en el suelo del hall del hospital

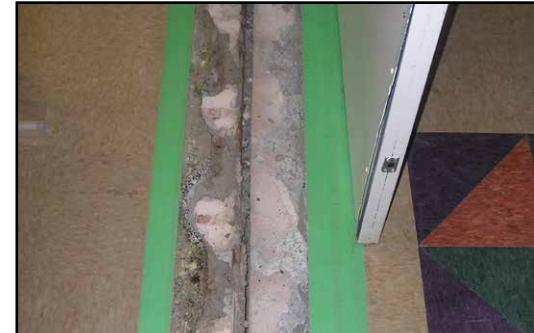
La junta de expansión había fallado y representaba riesgos por caídas, al mismo tiempo que afectaba a la comodidad de los pacientes que pasaban en camillas o sillas de ruedas. La placa de metal que se colocó sobre la junta suponía riesgo de golpes y caídas.

1. Junta eliminada y concreto expuesto
2. Aplicación de Belzona® 4111
3. Rampa utilizada para cubrir la junta mientras el producto fragua
4. Junta terminada tras 3 años

La aplicación fue llevada a cabo de acuerdo con los folletos Belzona de Sistema Know-How FPA-5 y -6. La vieja junta de metal fue sustituida por Belzona® 4111. Se utilizó una guía para igualar la altura de la reparación con respecto al suelo. Tras retirar el molde, se utilizó Belzona® 2211 para sellar la junta. Se aplicó Belzona® 4411 para dar un acabado estético.
