BELZONA PROTEGE LAS PLACAS DE TUBOS EN INTERCAMBIADORES DE CALOR

Planta química, México

Placas de tubos de intercambiadores de calor en una planta química

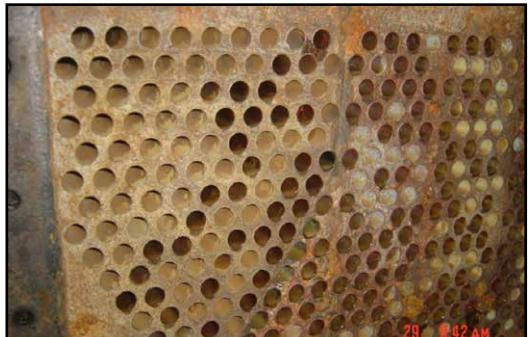
Se requería una protección contra la erosión y la corrosión en las placas de tubos para prevenir una mayor pérdida de metal, que hubiera ocasionado una fuga o pérdida de eficiencia y contaminación.

1. Placas de tubos corroídas
2. Granallado finalizado
3. Primera capa de Belzona® 1321
4. Aplicación completada con los corchos retirado de los tubos
