BELZONA PROTEGE EL INTERIOR DE UN SEPARADOR

Refinería, Australia

Mayo 2004

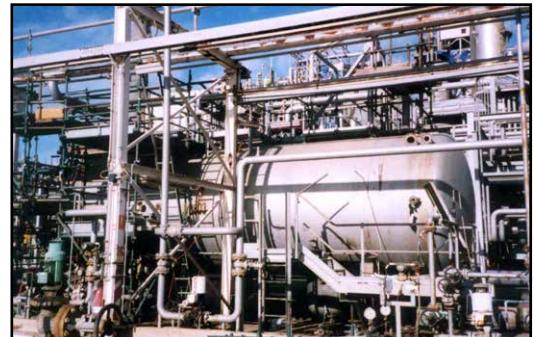
Separador utilizado para retirar la mayor parte de hidrocarburos antes de los tanques separadores de llama. También es usado como almacenamiento de vertidos de emergencia.

1. Vista general del tanque
2. Fallo del revestimiento anterior
3. Aplicación en proceso
4. Uno de los deflectores revestido y el área circundante prácticamente revestida

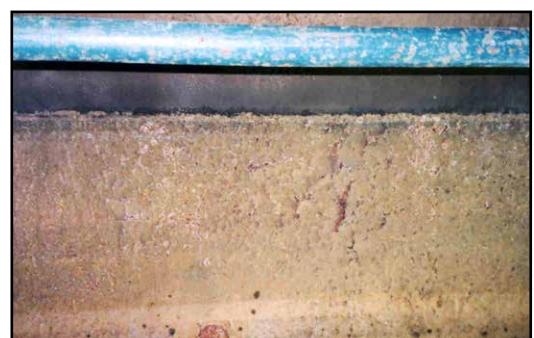
2.

Erosión-corrosión interna causada por la presencia de agua ácida y temperatura de operación de hasta 100°C.

El revestimiento anterior, un epoxi de vinil-ester, falló a causa de las altas temperaturas de operación. Belzona® 1391 fue seleccionado en base a experiencias anteriores en ambientes similares.
