BELZONA PROTEGE SEPARADOR DE LLAMA HORIZONTAL

Refinería, Australia

Mayo 2004

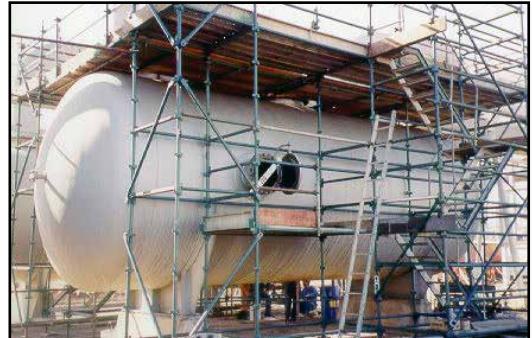
1. Acceso al separador
2. y 3. Relleno de la picadura localizada
4. Aplicación finalizada en la sección inferior del separador

La aplicación se realizó de acuerdo con el folleto Belzona de Sistema Know-How TCC-5. Después de una limpieza a fondo, el separador se granalló y revisitó con Belzona® 5891

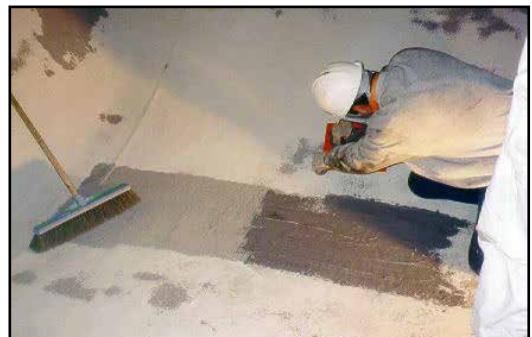
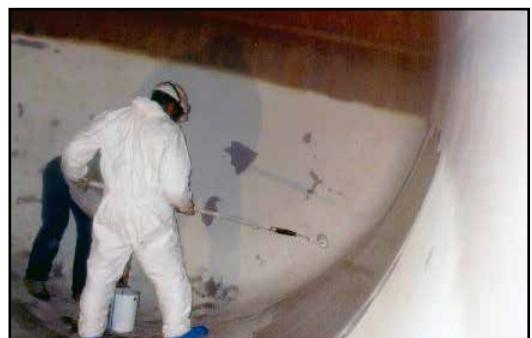
2.

Corrosión en el tercio inferior del tanque donde se asienta el agua. El separador elimina partículas líquidas de hidrocarburo que han llegado hasta esta etapa, H₂S y trazas de HF.
