BELZONA PROTEGE BASE INTERNA DE SEPARADOR

Refinería, Australia

Mayo 2004

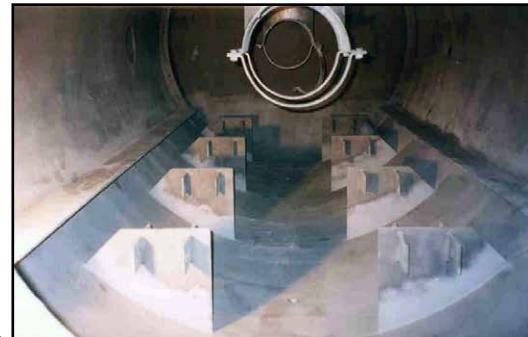
Erosión-corrosión interna en la sección inferior del separador.

1. Base del separador granallada
2. Aplicación del revestimiento en las zonas soldadas
3. Aplicación finalizada

La aplicación se realizó de acuerdo con el folleto Belzona de Sistema Know-How TCC-5. Después de una limpieza a fondo, el separador se granalló y revisitó con Belzona® 1591, revistiendo en primer lugar las zonas de soldadura de los soportes.
