## BELZONA RESTAURA CARCASA DE BOMBA CORROÍDA

Distribuidor de agua potable, región de Lisboa, Portugal

Voluta de bomba de carcasa partida para distribución de agua.

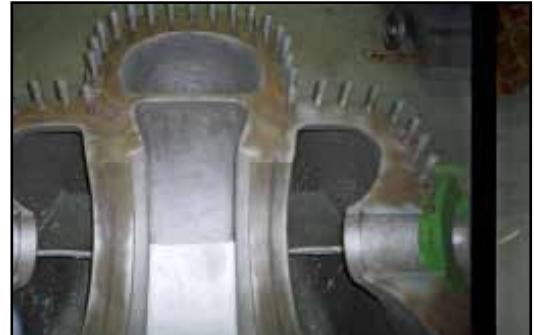
La bomba sufría una corrosión significante.

1. Carcasa de bomba corroída
2. Salida de bomba corroída
3. Aplicación de Belzona® 1341
4. Aplicación concluida
