RENDIMIENTO DEMOSTRADO DE BELZONA EN PROTECCIÓN DE SEPARADOR

Separador de producción de petróleo/gas

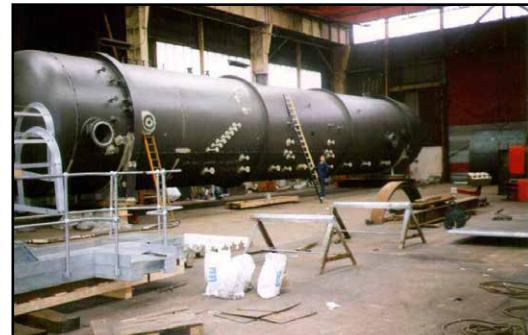
1. Separador en el taller del contratista
2. Aplicación en progreso
3. Inspección del revestimiento y reparación en progreso

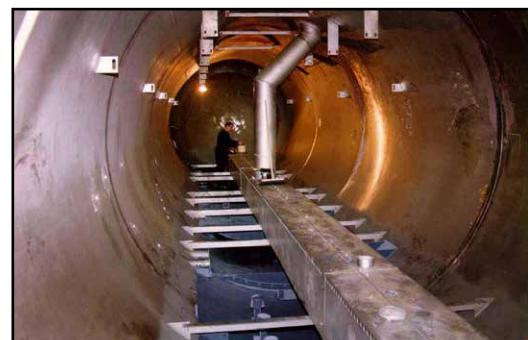
3.

A pesar de la utilización de acero dúplex resistente a la corrosión, el ataque de bacteria reductora de sulfato y la erosión de la arena inducida por el sistema de lavado a presión en la base de este tanque podía causar daños si no se protegía. Los sistemas de fibra de vidrio utilizados con anterioridad no habían sido capaces de resistir la erosión de la arena y requerían reconstrucciones continuas, lo que causaba costosas paradas en la producción de petróleo. Desde la aplicación, se han realizado inspecciones regulares en las que se pudo observar que el revestimiento se encontraba en excelentes condiciones, eliminando la necesidad de paradas no planificadas.
