## BELZONA SUPERWRAP REPARA TUBERÍA DE AGUA Y CONDENSADO

Productor de petróleo, Mar del Norte, Noruega

Octubre 2011

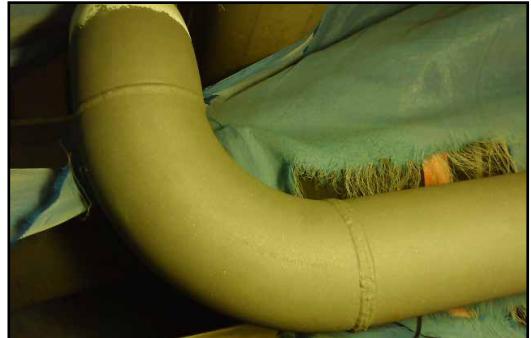
Un área de la tubería había perdido 2/3 de su grosor original debido a corrosión interna. Se calculaba que el área afectada se vería perforada en los siguientes 2-3 años. El cliente necesitaba una reparación de acuerdo con los estándares diseñada para durar un mínimo de 5 años.

1. Tubería granallada antes de la reparación
2. Capas reforzadas aplicadas (9 en total)
3. Aplicación finalizada (grosor 33 mm, longitud 540 mm)

Se diseñó y aplicó una reparación reforzada Belzona SuperWrap, que se ajusta a los estándares ISO/TS24817 y ASME PCC-2 Artículo 4.
