BELZONA REPARA DAÑO POR CAVITACIÓN EN BOMBA DE AGUA POTABLE

Planta de tratamiento de agua, Virginia, Estados Unidos

Enero 2006 / Abril 2008

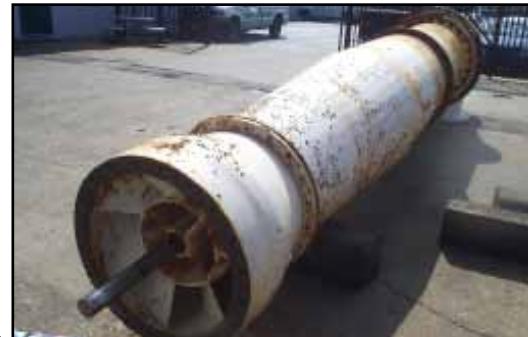
1. Bomba vertical de agua potable de 61 cm
2. Boca de succión con un severo daño por cavitación. Bomba reparada con Belzona® 1111
3. Bomba de nuevo en el taller por vibración. La inspección mostró daños menores en las reparaciones anteriores
4. Belzona® 1221 utilizado para reparar daños menores por cavitación

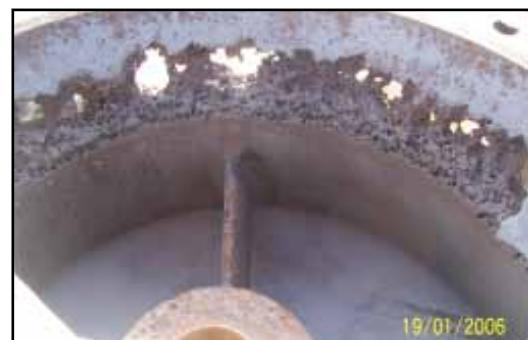
2.

Campana de succión seriamente dañada por cavitación.

Enero 2006: pérdida de metal repuesta con Belzona® 1111. Fuerza añadida a la carcasa soldando refuerzos de acero al exterior de la misma. Abril 2008: La bomba volvió al taller por vibración. Se inspeccionaron las reparaciones anteriores encontrándose un daño menor. Este daño se reparó con Belzona® 1221 y Belzona® 1341 con aprobación NSF, aplicado sobre Belzona® 1221.
