## BELZONA PROTEGE BASE DE TANQUE DE BUTANO

Compañía internacional de petróleo, Australia

Tanque aislado que contiene butano a -6°C

Corrosión en la base del tanque y, al mismo tiempo, instalación de nuevos soportes de madera

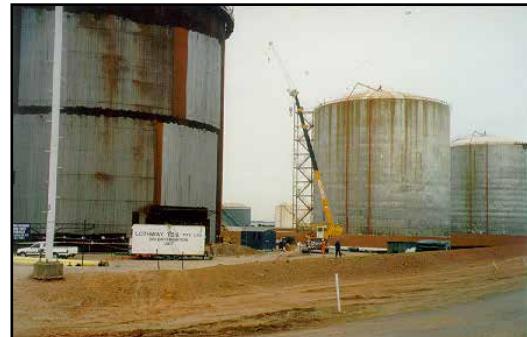
1. Vista general del tanque
2. Preparación del tanque y la base. Tanque levantado y listo para instalar los nuevos soportes de madera
3. Aplicación en proceso
4. Aplicación completada
