BELZONA PROPORCIONA PROTECCIÓN CONTRA CAVITACIÓN A RODETE DE BOMBA

Central química, Italia

Recubrimiento de rodetes nuevos

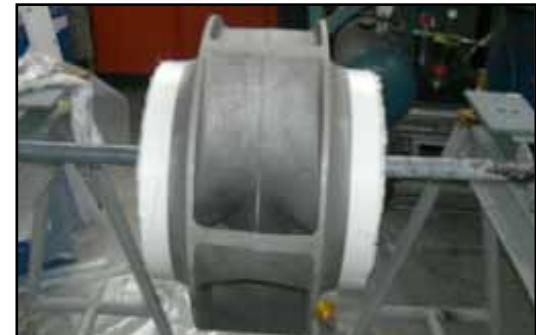
1. Superficie preparada mediante granallado
2. Revestimiento con Belzona® 1341
3. Primera capa de Belzona® 2141 aplicada
4. Aplicación terminada con una segunda capa de Belzona® 2141

La aplicación se realizó de acuerdo al folleto Belzona de Sistema Know-How CEP-3.
