BELZONA TOMA MEDIDAS DRÁSTICAS CONTRA TUBERÍAS CON FUGAS

Refinería de petróleo, Países Bajos

Septiembre 2000

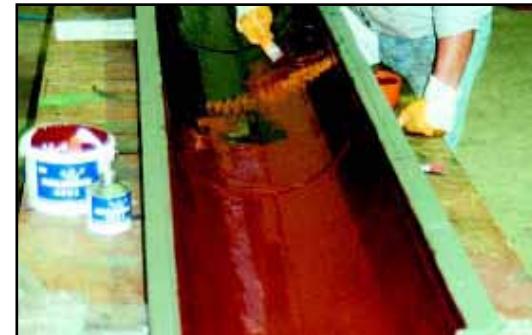
1. Aplicación de Belzona® 4341 en las tejas
2. Tejas listas para servicio

La aplicación se realizó de acuerdo al folleto de Sistema Know-How TCC-5. Belzona® 4301 se utilizó para alisar las juntas de las soldaduras antes de la aplicación.
