PROTECCIÓN EXTERNA E INTERNA, BELZONA

Compañía petrolera, México

Tanques de ácido portátiles para inyección en pozo petrolífero

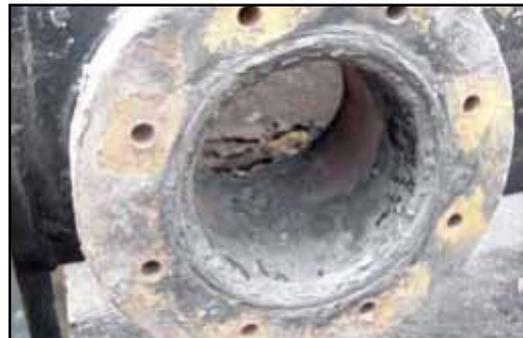
La corrosión interna debido al contacto con ácido clorhídrico 30-36% había causado una severa corrosión en las paredes, boquillas, rellenos, etc. del tanque. El exterior de los tanques fueron dañados por la corrosión atmosférica

1. Alcance de la corrosión debido a los efectos del ácido clorhídrico, junto con los hidrocarburos y el calor
2. Boquillas revestidas con Belzona® 4311 o Belzona® 4341, dependiendo de la temperaturas a las que se aplicaba
3. Detección de micro agujeros sobre el sistema de revestimiento Belzona
4. Vista del revestimiento externo del tanque utilizando Belzona® 6111/Belzona® 5111

Los fallos en el revestimiento de vinilo fijador, forzaban al cliente a retirar los tanques del funcionamiento, cada 4 o 6 meses. La solución Belzona permitía la reconstrucción de las áreas dañadas con Belzona® 1111. Dependiendo de las temperaturas de operación del tanque, se usó Belzona® 4311 o Belzona 4341 para revestir interiormente los tanques. Para el exterior de los tanques se aplicó Belzona® 6111/Belzona® 5111
