BELZONA® 4181 RESISTE EL CALOR

Planta química, Memphis, Tennessee Estados Unidos

Diciembre 2007

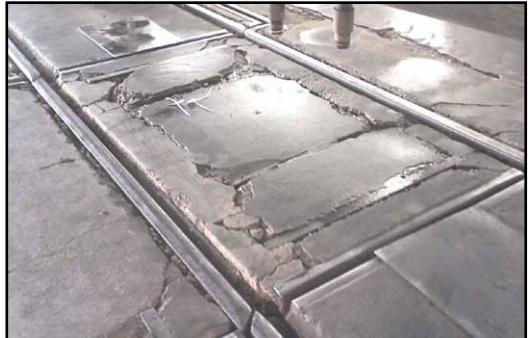
1. Vista general de la estación de descarga de vagones
2. Concreto erosionado en el sumidero
3. Belzona® 4181 aplicado con llana sobre la superficie del concreto

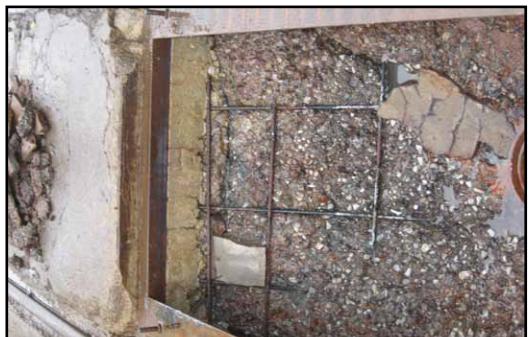
2.

El concreto se estaba erosionado debido a los lavados de vapor y productos químicos.
