BELZONA REPARA TANQUE DE MEG AFECTADO POR CORROSIÓN BAJO AISLAMIENTO

Planta de extracción de gas en St. Fergus, Escocia

Mayo 2006

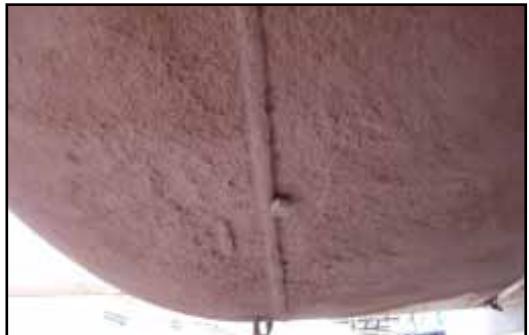
La Corrosión Bajo Aislamiento en el contenedor originó un pequeño orificio en la pared del mismo.

1. Corrosión Bajo Aislamiento con agujero taladrado, roscado y atornillado
2. Aplicación de Belzona® 1111
3. Finalización de la aplicación externa de Belzona® 1111
4. Aplicación interna de Belzona® 1111 y 1321 por encima de la cerradura.
