## BELZONA PROTEGE TORRE DE DESTILACIÓN

Refinería, Singapur

Torre de destilación

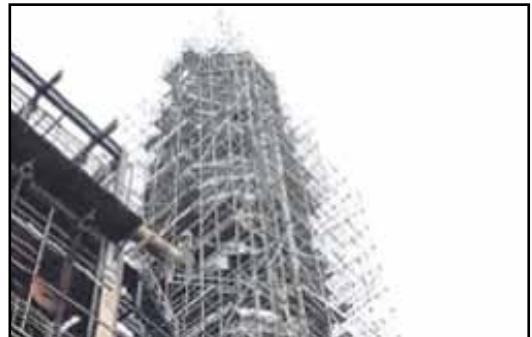
1. Vista general de la torre
2. La corrosión es evidente en los anillos de soporte
3. Aplicación en proceso
4. Aplicación finalizada

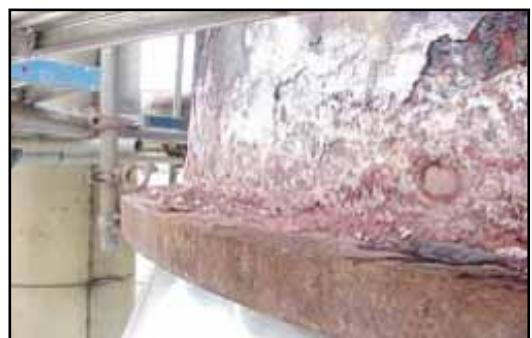
2.

Corrosión Bajo Aislamiento alrededor de los anillos de soporte donde se acumuló la humedad.

La aplicación fue llevada a cabo de acuerdo con el folleto Belzona Know-How TCC-5. El aislante fue retirado de las áreas afectadas. Posteriormente, el sustrato fue preparado y finalmente, se aplicó Belzona® 5851 sobre el sustrato caliente.
