RESTAURACIÓN DE BOMBAS DE DIFUSOR DE GRAN TAMAÑO CON BELZONA

Central eléctrica, Norte de Irlanda

Dos bombas de refrigeración de agua de 122 cm de diámetro

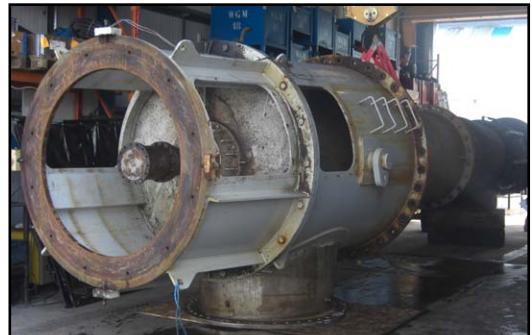
1. Una de las bombas desmontada
2. Daño evidente en los álabes del difusor
3. Álabes del difusor revestidos
4. Revestimiento del interior del difusor con Belzona® 1341

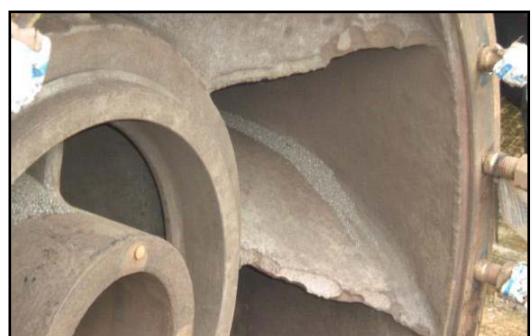
2.

Las bombas, cada una de ellas con un peso superior a 11 toneladas sin contar el peso del motor, no eran capaces de proporcionar el suficiente caudal para satisfacer la demanda del cliente.
