BELZONA RECIBE EL VISTO BUENO CUANDO SE TRATA DE REDUCIR TIEMPO

Planta geotérmica, Filipinas

Carcasa de anclaje

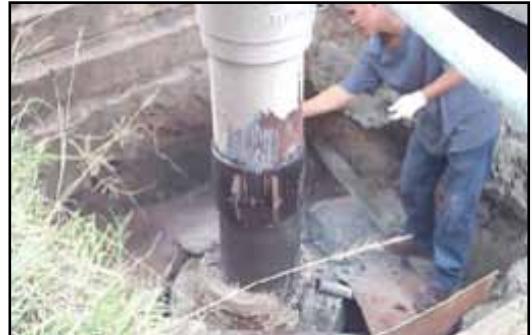
1.

- Áreas agujereadas son reconstruidas con Belzona® 1251 previo a la aplicación de Belzona® 5851
- Belzona® 1251 fragua por calor con una fuerza de adhesión de 3200 psi
- Revestimiento de protección con Belzona® 5851 para una protección extra.

Se realizó una preparación de superficie manual. A continuación, una chapa metálica fue colocada sobre las áreas agujereadas y se unieron con Belzona® 1251. Después de que el material comenzara a fraguar, se aplicó Belzona® 5851 en la totalidad de la superficie para obtener una protección extra.
