BELZONA MANTIENE LA MANGUERA EN FUNCIONAMIENTO

Compañía naviera, Canadá

Manguera de goma desgastada

Manguera de carga de cemento desgastada hasta dejar al descubierto el metal de refuerzo

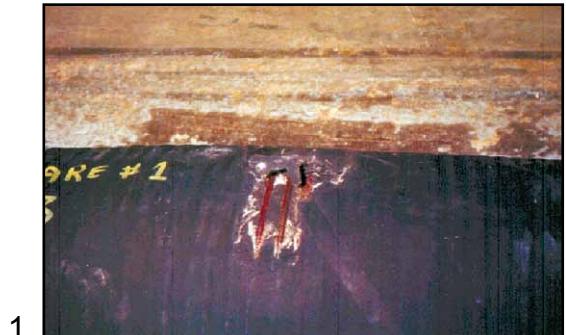
1. Vista general de la zona dañada
2. Eliminación de piezas sueltas
3. El acondicionador, hoja de refuerzo y Belzona® 2311 se han utilizado para llenar la zona
4. La reparación finalizada
