REPARACIONES BELZONA PARA MANGUERAS FLOTANTES

Manguera flotante Yokohama 24"

Daños extensivos en la goma

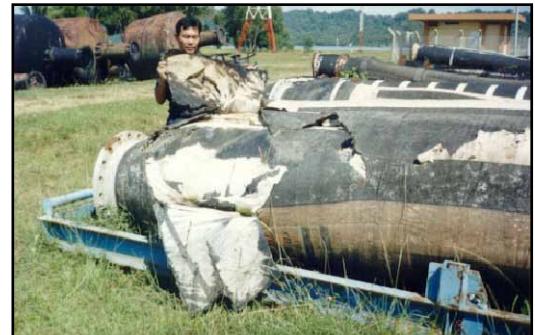
1. La extensión de los daños es claramente evidente
2. Aplicación de Belzona® 2221
3. Aplicación finalizada
