## REPARACIÓN CON ELASTÓMERO BELZONA EN MANGUERA SERIAMENTE DAÑADA

Empresa de dragados, Holanda

Mangueras de flotación de gran diámetro usadas para dragado

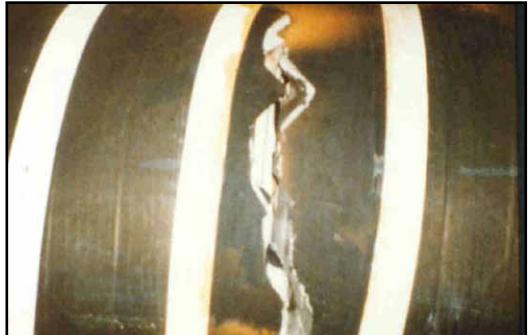
Agujeros, cortes y desgarros en la cubierta de goma de cinco mangueras flotantes

1. Desgarro típico en una manguera de goma
2. Aplicación de Belzona® 2111
3. Manguera flotante en servicio, con parches de neopreno adheridos con Belzona®2111
