RUTINA DE REPARACIÓN DE MANGUERAS FLOTANTES CON BELZONA

Mangueras transportadoras de crudo, operando entre boyas de amarre y cisternas

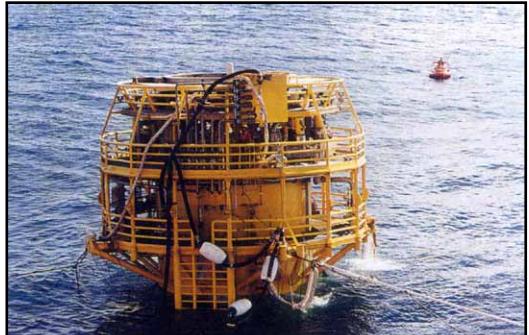
1. Boya típica
2. Reparación del daño en la superficie de la manguera
3. Aplicaciones finalizadas

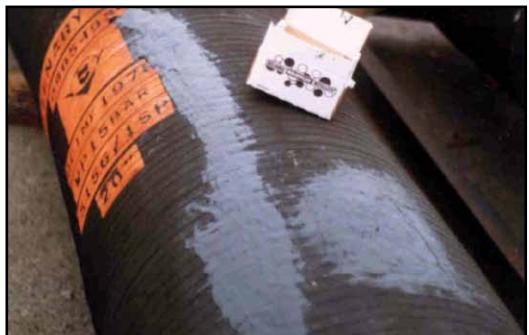
2.

La goma sufre daños mecánicos regularmente y requiere ser renovada para mantener la flotabilidad.

La aplicación es llevada a cabo de acuerdo con el folleto Belzona de Sistema Know-How SOS-12. Se limpian a fondo, y se dio rugosidad a las mangueras para acondicionarlas posteriormente con Belzona® 2911. El daño fue reparado con Belzona® 2211.
