BELZONA REPARA MANGUERAS FLOTANTES

Refinería, Filipinas

Manguera de transporte de combustible en alta mar

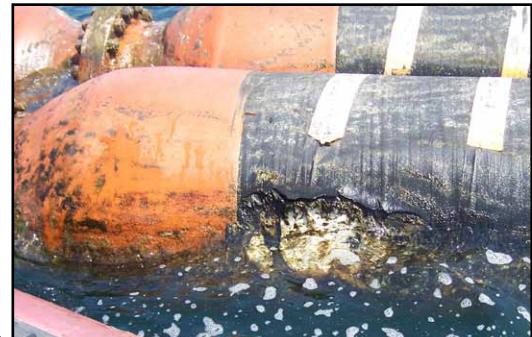
El recubrimiento de goma con propiedades de flotación y aislamiento, de las mangueras transportadoras de petróleo, fue dañado por las hélices de los barcos durante el proceso de carga y descarga.

1. Daño típico
2. Nuevo aislamiento adherido con Belzona
3. Cubierta exterior revestida y recompuesta
4. Reparación finalizada
